## 創設筆界復元の注意

意見書

2012 番 23 と 2012 番 20 の境界について

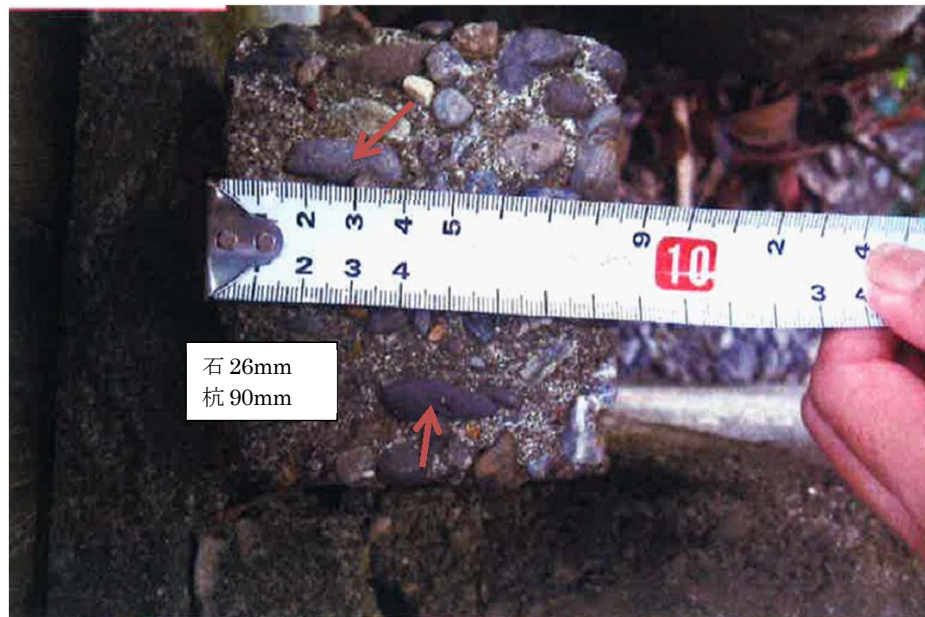
昭和 30 年の耕地整理（大宮）（砂利のサイズが 26mm 以下 砂利が多い）

**コメント [u4]:** 昭和 30 年の耕地整理で設置されたコンクリート杭 砂利が多いのが解ります 砂利のサイズも 26mm 以下と荒いのが解ります

境界標のサイズは 3 寸（90mm）のもので

関東では川砂利を使っていた関係で砂利の採取規制が影響して 時代とともに砂利の配合大きさが変わっている 時代が進むにつれて砂利のサイズが小さくなっていく 砂利の割合も少なくなっていく

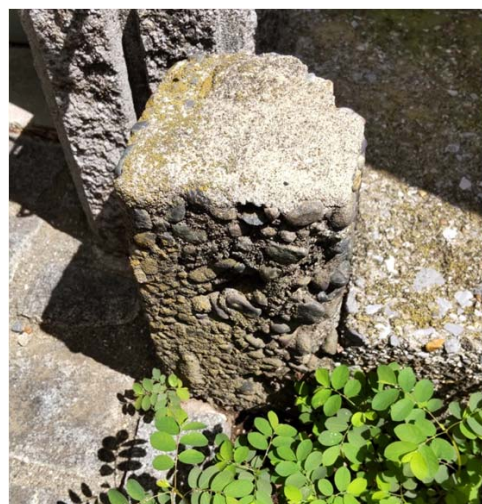
頭部だけモルタル処理した 砂利のコンクリート杭

**コメント [u5]:** 頭部だけ見ると比較的新しく見えるが 頭部だけモルタル処理をしているコンクリート杭 砂利の粗さから昭和 30 年代のものと推定される

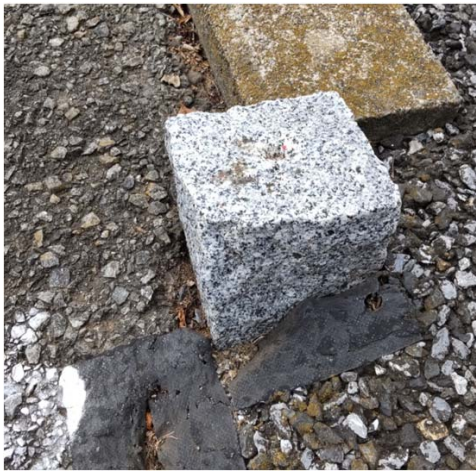
御影石の境界標 頭部の印が ○凹になっているのが特徴

御影石を荒く四角い (90mm 角) 柱状に加工したもので頭部に 1cm ぐらいの○い窪みがある 最近の頭部は十字 ⇒ などが主流

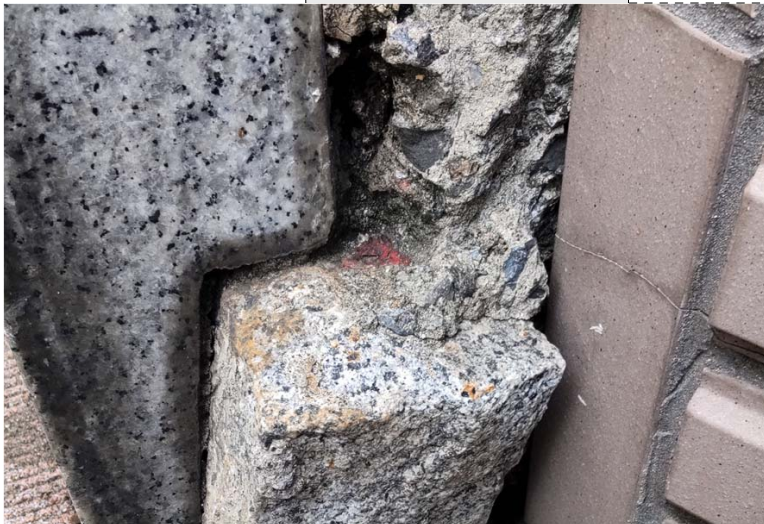
擁壁の基礎の抱かれた御影石 (擁壁の基礎に砂利が混じっている)

**コメント [u6]:** 23 区内の震災被災復興区画整理 震災被災復興区画整理地区に多く見られる コンクリート杭の境界標がなかった時代から現代でも使っている所有者がいる
